Association pour la sauvegarde du site du Moulin
97 rue Mont d'Oran
73500 Villarodin Bourget
Email : assmoulin@ifrance.com
Site web : www.assmoulin.org

Document remis à la commission environnement du 16/09/2003

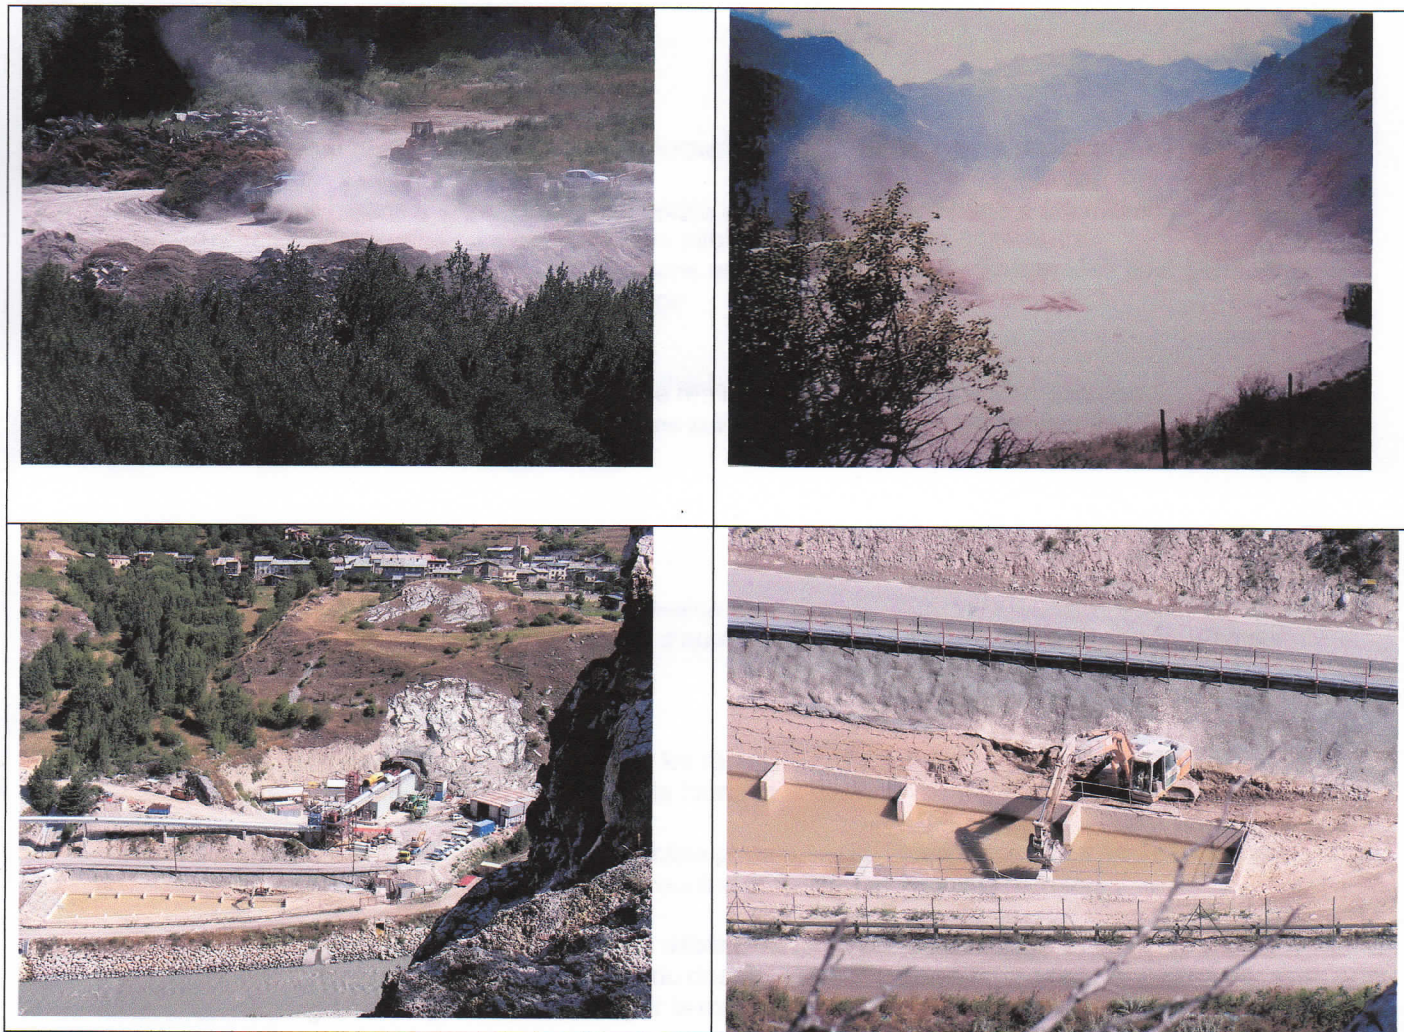
Photos :

Nous n'avons observé aucune modification du bassin de décantation, rien ne semble avoir été entrepris pour apporter une solution au problème relatif au curage.

Le percement traverse une zone de terre rouge qui remplit le bassin de décantation,

L'usine de concassage, les zones de stockages de granulats, la zone de stockage définitif des déblais acheminé par camion produisent de nombreuses poussières.

La sécheresse et le vent engendrent des nuages de poussières blanches.

En haut à gauche : les bandes transporteuses ne sont pas opérationnelle, les camions soulèvent un nuage de poussière à chaque passage

En haut à droite : le nuage de poussière cache presque totalement l'usine de concassage.

En bas à gauche : la zone ouest du village est la partie la plus exposée.

En bas à droite : Bassin de décantation et principe de curage.

Nous demandons qu'un système d'arrosage et de vaporisation permanent soit installé à la limite du chantier, ce qui aurait pour effet de circonscrire la diffusion des poussières et d'assainir aussi la zone du chantier.
